Analisis Kegagalan Simplex Seal Of Stern Tube Terhadap Sistem Pelumasan Shaft Propeller di Kapal MT. Kuang

^{1,2,3,4} Program Studi Teknologi Rekayasa Permesinan Kapal, Politeknik Bumi Akpelni

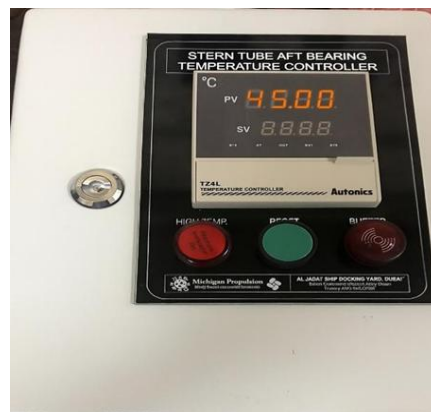
Gambar 1. *Temperature Control aft bearing* kapal MT. Kuang

Dari hasil penyajian di atas, dapat disimpulkan bahwa kenaikan suhu minyak pelumas secara terus-menerus menyebabkan penurunan viskositas dan kerusakan *Simplex seal*.

Suhu minyak pelumas *stern tube* merupakan parameter paling krusial dalam menjaga keandalan sistem pelumasan. Hasil pengukuran di kapal MT. Kuang menunjukkan bahwa pada kondisi normal suhu pelumas berada pada rentang 35–40°C, sedangkan pada saat kebocoran mulai terdeteksi suhu meningkat hingga 47–49°C. Kenaikan suhu ini menyebabkan penurunan *viskositas* minyak pelumas ISO VG 68 sebesar $\pm 18\%$, sehingga ketebalan lapisan film pelumas (*oil film thickness*) menurun dari sekitar 25 μm menjadi 15 μm .

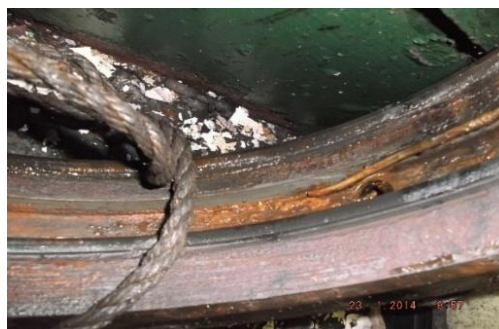
Gambar 2. kerusakan *Simplex seal*

Secara visual, area sekitar *stern tube* menunjukkan adanya rembesan oli dan tanda-tanda kelembapan berlebih, yang mengindikasikan kebocoran pada sistem penyekatan. *Simplex seal* yang seharusnya berfungsi sebagai penghalang utama terhadap masuknya air laut tidak mampu mempertahankan integritas sistem pelumasan. Kondisi ini berpotensi meningkatkan gesekan pada *shaft propeller* dan mempercepat keausan *stern tube bearing*, terutama ketika kapal beroperasi dalam jangka waktu lama.

Kegagalan *simplex seal* ini menunjukkan bahwa mekanisme penyegelan mengalami degradasi, yang dapat disebabkan oleh keausan *lip seal*, ketidaksejajaran poros (*misalignment*), serta pengaruh getaran dan beban kerja tinggi selama operasional kapal. Apabila kondisi ini tidak segera ditangani, maka risiko kerusakan lanjutan pada sistem propulsi dan penurunan keandalan kapal akan semakin meningkat.

Di MT. Kuang, penggantian seal dilakukan pada 26.500 jam operasional, di mana hasil pengujian menunjukkan peningkatan kekerasan *elastomer* hingga 82 Shore A, menandakan *seal* telah mengeras dan kehilangan *elastisitas*. Laju kebocoran tercatat mencapai 45 ml/jam, jauh di atas batas aman 10 ml/jam. Oleh karena itu, disarankan penerapan *hour-based maintenance*, dengan:

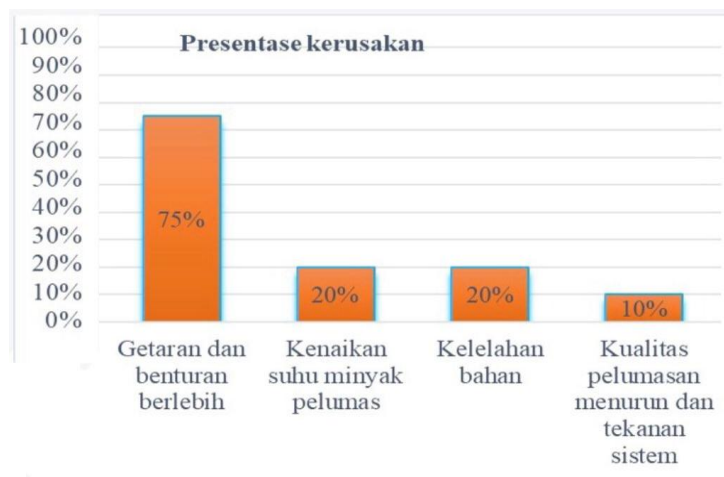
Gambar 3. Diagram Presentase Kerusakan

Berikut diagram penyebab kerusakan *Simplex Seal* pada *stern tube*, yang menunjukkan kontribusi masing-masing faktor: getaran dan benturan berlebih (75%), kenaikan suhu pelumas (20%), kelelahan bahan (20%), serta penurunan kualitas pelumasan dan tekanan sistem (10%).

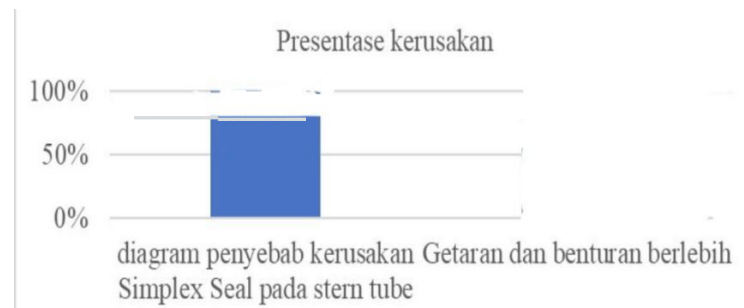
Gambar 4. Getaran & Benturan (75%)

Kondisi ini menjadi penyebab dominan karena adanya efek resonansi dan misalignment yang secara langsung merusak bibir seal. Gejala tersebut umumnya sering muncul setelah terjadi benturan keras atau ketika sistem beroperasi melewati *critical speed*, sehingga mempercepat kerusakan pada komponen *seal*.

Hasil pengamatan menunjukkan bahwa getaran berlebih dan ketidaksejajaran poros merupakan faktor dominan yang mempercepat keausan *simplex seal* dan *stern tube bearing*. Pengukuran menggunakan *vibration meter* menunjukkan tingkat getaran sebesar 5,2 mm/s RMS, melebihi ambang batas aman ISO 10816-3 sebesar 4,5 mm/s untuk mesin dengan putaran 250 rpm. Selain itu, pengukuran *shaft run-out* menggunakan *dial gauge* menunjukkan penyimpangan sebesar 0,12 mm, jauh di atas batas aman $\leq 0,05$ mm.

Kondisi ini menyebabkan bibir *seal* tidak dapat menempel sempurna pada permukaan *shaft sleeve*, sehingga terbentuk celah mikro (*micro-gap*) yang menjadi jalur kebocoran minyak pelumas. Upaya korektif dilakukan melalui *re-alignment* poros propeller menggunakan laser *shaft alignment tool*, dengan toleransi penyimpangan angular maksimum 0,03 mm/m dan *offset* maksimum 0,05 mm. Setelah perbaikan, tingkat getaran berhasil diturunkan sebesar 22%, dan tekanan pelumas kembali stabil pada 1,2 bar.

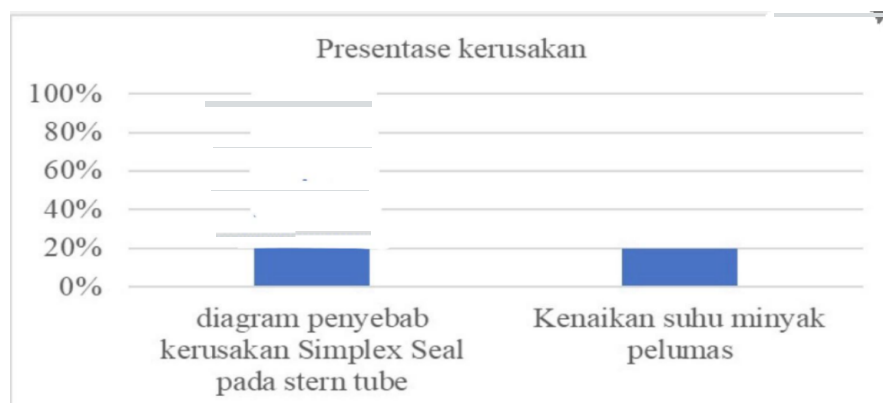
Gambar 5. Kenaikan Suhu Minyak (20%)

Suhu operasi yang melebihi 45°C menyebabkan seal kehilangan elastisitas, yang terbukti dari hasil pengukuran kekerasan Shore A sebesar 82. Selain itu, kondisi *overheating* juga mempercepat degradasi minyak pelumas sehingga memperburuk tingkat keausan seal dan menurunkan keandalan sistem secara keseluruhan.

Penurunan ketebalan film pelumas ini mengakibatkan kontak langsung antara poros propeller dan bantalan logam, yang meningkatkan gesekan dan memicu kenaikan temperatur lokal hingga 55°C pada area aft bearing. Untuk meminimalkan risiko tersebut, direkomendasikan pemasangan sensor suhu otomatis (RTD) yang terintegrasi dengan sistem alarm di ruang kontrol, dengan batas peringatan awal 40°C dan batas maksimum 45°C. Selain itu, pembersihan *stern tube oil cooler* setiap 1.000 jam operasi perlu dilakukan guna mencegah *fouling* akibat endapan garam laut. Penambahan sistem *automatic back-flushing filter* juga terbukti mampu meningkatkan efisiensi pendinginan hingga 10–15%.

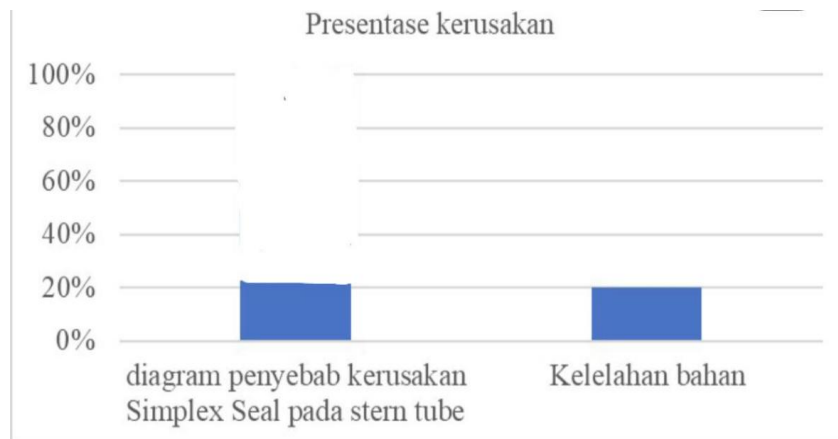
Gambar 6. Kelelahan Bahan (20%)

Kondisi tersebut umumnya terjadi akibat jam operasi yang panjang tanpa dilakukannya *overhaul* total, sehingga menyebabkan timbulnya mikroretakan dan deformasi pada komponen. Akibatnya, kontak antara seal dan shaft menjadi tidak sempurna, yang dapat menurunkan kinerja sistem serta meningkatkan risiko kebocoran atau kerusakan lanjutan.

Analisis umur pakai menunjukkan bahwa kelelahan material (*material fatigue*) menjadi penyebab utama penurunan performa sistem *stern tube*. Berdasarkan MAN B&W *Maintenance Guide* (2020) dan hasil inspeksi di MT. Kuang, diperoleh data bahwa:

1. *Simplex seal* memiliki umur efektif 20.000–25.000 jam operasi.
2. *White metal bearing* memiliki umur teknis maksimum 30.000 jam operasi.
3. *Shaft sleeve* mulai menunjukkan *scoring marks* setelah 28.000 jam operasi.

1. *Minor overhaul* setiap 10.000 jam, meliputi pembersihan filter dan uji kebocoran.
2. *Major overhaul* setiap 20.000 jam, meliputi penggantian *seal*, pemeriksaan *bearing clearance*, dan pengukuran *run-out poros*.

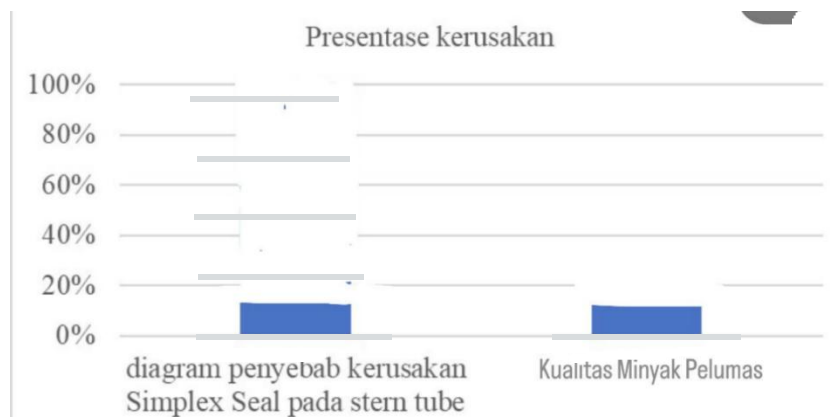
Gambar 7. Kualitas Pelumasan Menurun (10%)

Faktor ini berperan sebagai faktor pendukung yang mempercepat terjadinya kerusakan, namun bukan merupakan penyebab awal. Kondisi tersebut umumnya muncul setelah faktor lain, seperti getaran berlebih atau suhu tinggi, terlebih dahulu terjadi dan memicu penurunan kinerja komponen.

Kerusakan *stern tube* umumnya berawal dari sistem pelumasan yang tidak optimal. Hasil observasi menunjukkan laju aliran minyak pelumas hanya 16 L/min, di bawah standar minimum 20–30 L/min. Selain itu uji *Karl Fischer titration* menunjukkan kandungan air sebesar 0,18% volume, mengindikasikan kontaminasi air laut akibat kebocoran mikro.

Setelah dilakukan pembersihan *heat exchanger* dan penggantian filter yang tersumbat, laju aliran meningkat menjadi 24 L/min dan suhu pelumas stabil di 38°C. Untuk pencegahan jangka panjang, diperlukan pemasangan *flow sensor* dan *pressure transmitter* guna memonitor sirkulasi pelumas secara *real-time*.
